# Les techniques d'entretien des bisses

Paul MICHELET

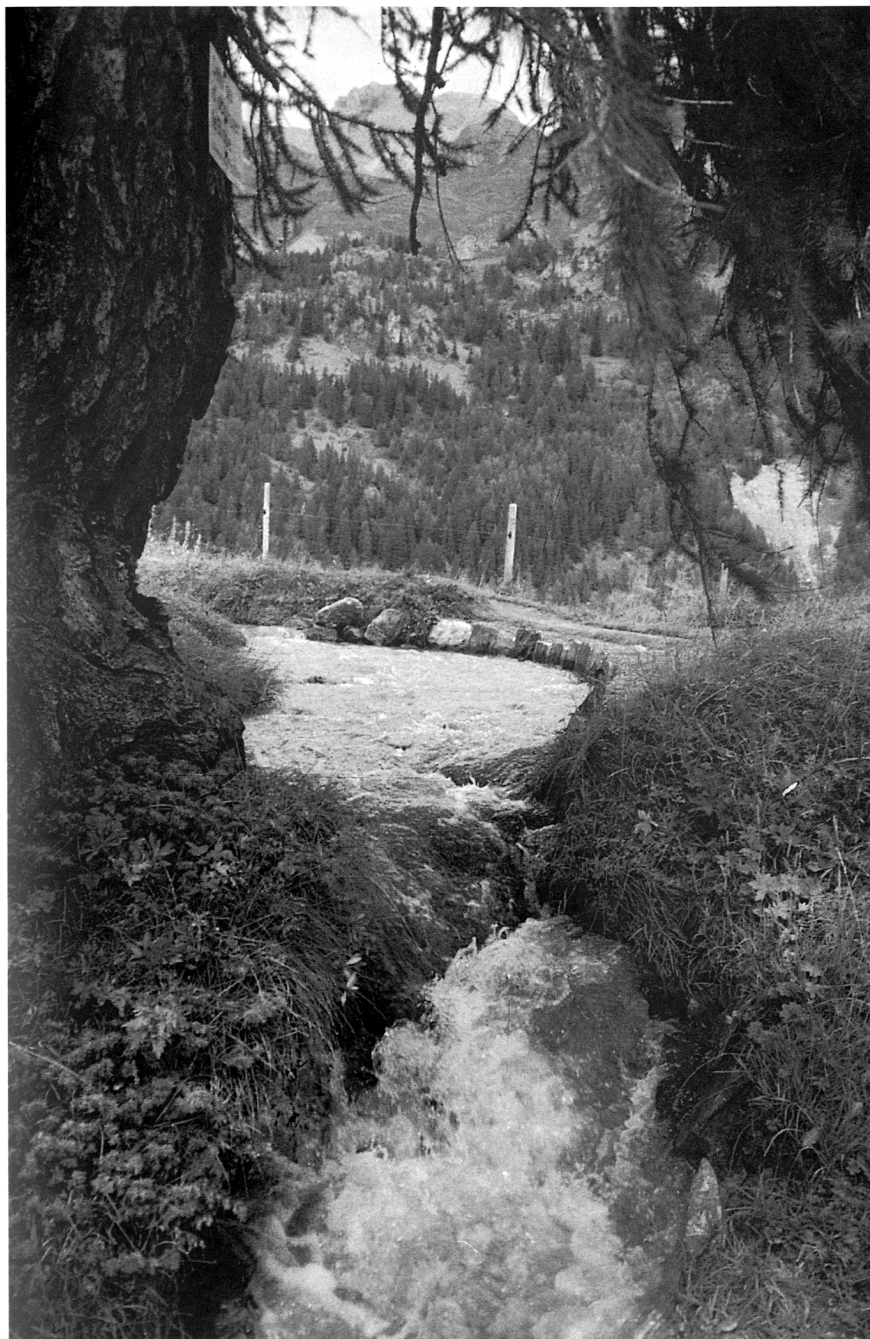
Fig. 1 – Bisse du Tsittoret, variation de la section du bisse (Paul Michelet)

La pente va directement influencer la vitesse de l'eau, donc également la puissance d'érosion et sa capacité à transporter des éléments solides. Elle va avoir pour effet que la section se trouve modifiée (fig. 1) :

- pente élevée : profondeur accrue, largeur faible, vitesse élevée, capacité de transport élevée (proportionnelle à la vitesse), d'où faible « pression » sur les berges, mais forte sur le fond du lit ;
- pente faible : profondeur du lit faible, largeur élevée, vitesse faible, forte sédimentation, d'où pression élevée sur les berges, très bon comportement du fond du lit (sédimentation = étanchéité élevée).

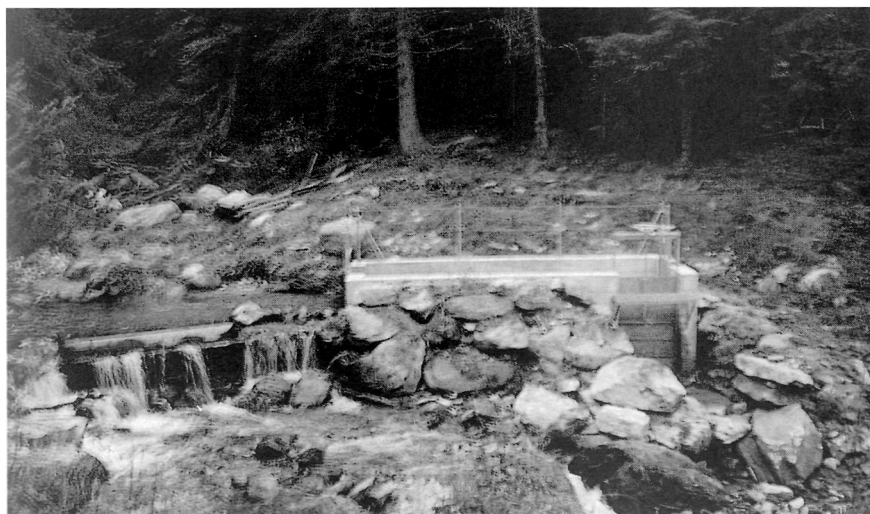
Fig. 2 – Bisse du Milieu, prise d'eau, Planchouet, Nendaz (Paul Michelet)

## Les ouvrages de prise d'eau et de dessablage (fig. 2)

Régulièrement soumises aux débits de crue des rivières, il n'est pas rare que les prises d'eau soient détruites. Leur reconstruction ne peut se concevoir qu'à travers une technologie lourde : seuils de béton recouverts de pierres naturelles. Il est à noter que dans les rivières dont les débits sont régulés par des barrages, des constructions simples sont de mise. Ces prises d'eau sont généralement couplées avec des ouvrages de dessablage et de régulation des débits (jeu d'écluses).

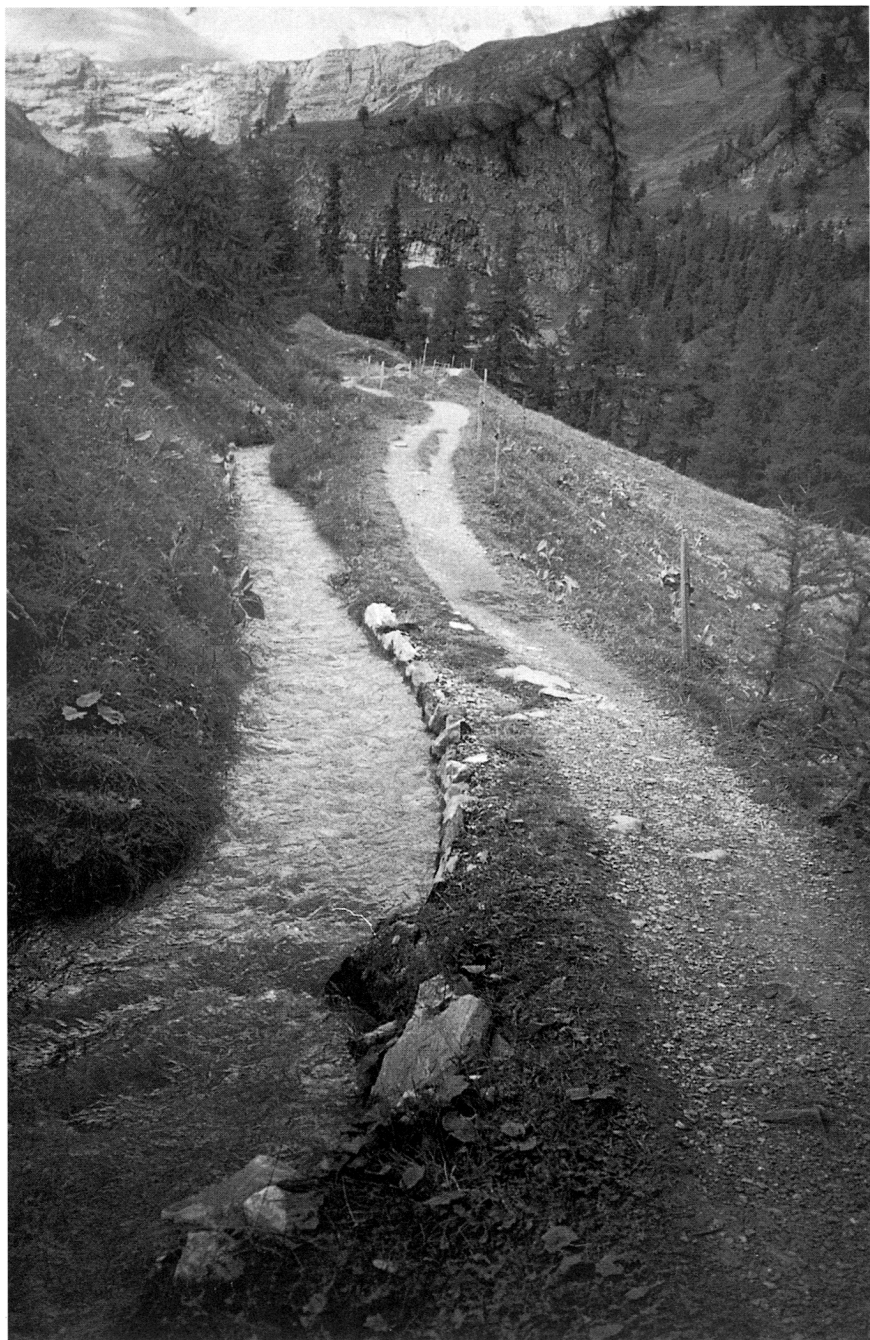
Fig 3. – Bisse du Tsittoret, renforcement de la berge aval dans un virage (Paul Michelet)

Les travaux d'entretien ont généralement trait à la protection des berges, le plus souvent la berge aval, ou à leur renforcement dans les virages. Le sentier de garde fait également l'objet de soins attentifs ; dans tous les cas, l'accès doit être garanti. Si le chenal fait l'objet de dégradation peu importante, la correction à apporter sera en principe constituée d'un alignement de pierres verticales, dont les racines et la partie mouillée sont enrobées de béton (fig. 3). On peut également utiliser du béton seul ou des planches de mélèze fixées à l'aide de barres métalliques. (Méthodes moins usitées à l'heure actuelle.) Ces techniques douces sont utilisées en l'absence de problèmes de perméabilité, de glissement ou d'effondrement de rive dans les endroits escarpés. Là où ces problèmes se produisent, on choisira d'utiliser :

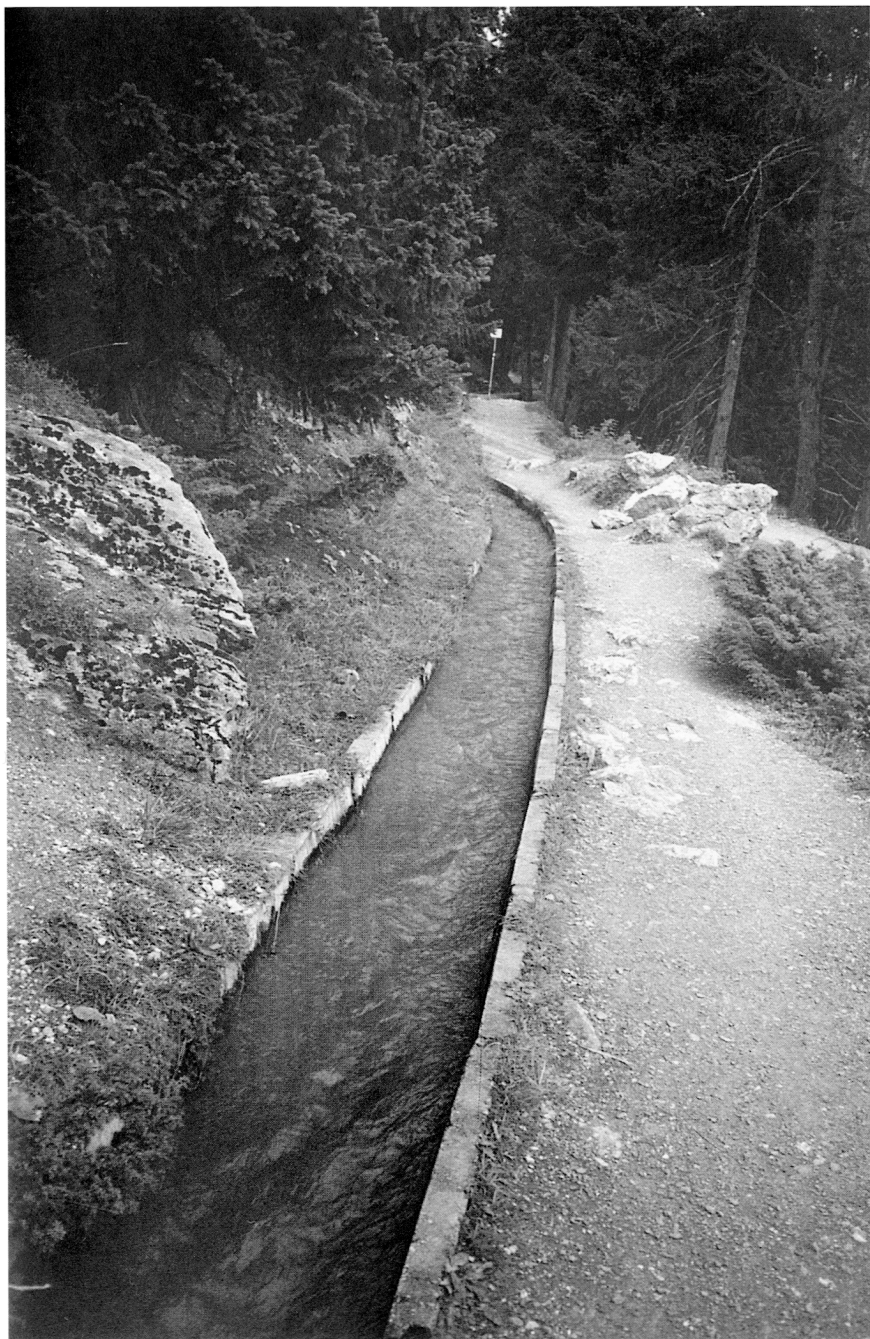
Fig 4. – Bisse du Tsittoret, utilisation de demi-tuyaux (Paul Michelet)

- le chenal en métal ou en bois (jadis le tuyau a eu sa part de gloire),
- le demi-tuyau (fig. 4),
- le chenal en pierres jointoyées ou en béton.

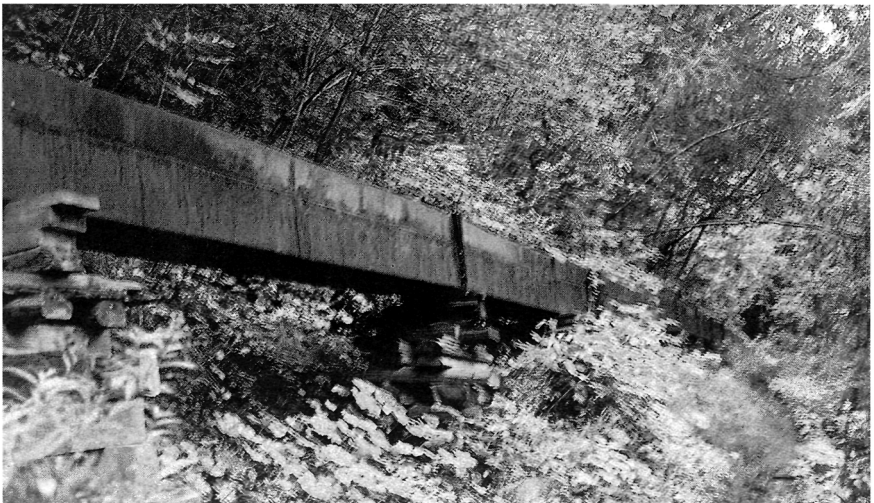
Fig. 5 – Bisse de Salins, chenaux métalliques dans un terrain glissant (Paul Michelet)

*Glissement de terrain* (fig. 5). Mal pernicieux s'il en est, le glissement de terrain oblige à des interventions régulières. Le système le plus souple et le plus simple qui soit de mise reste la chenal en bois ou en métal juchée sur des pilotis réglables.

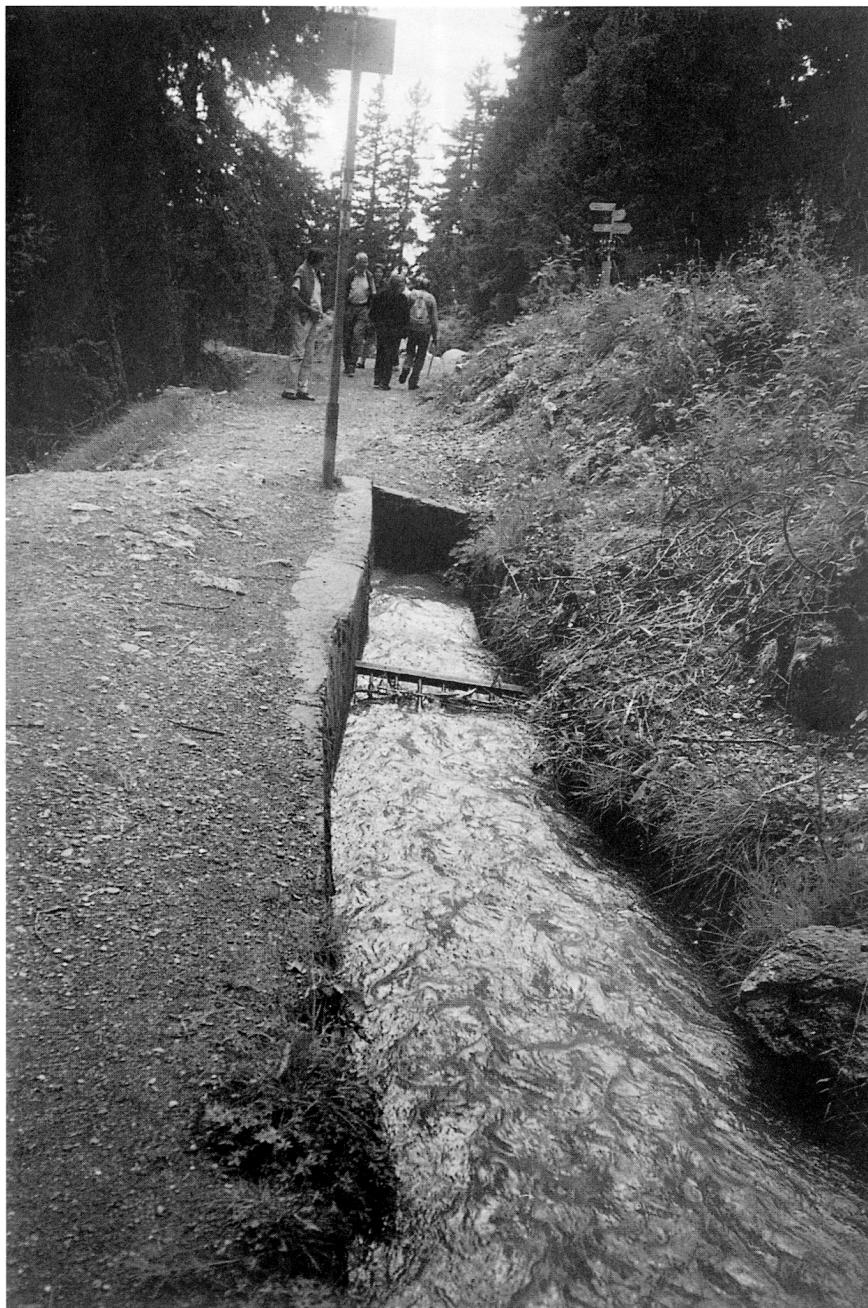
Fig. 6 – Bisse du Tsittoret, ouvrage de guidage de l'eau à l'entrée d'une canalisation  
(Paul Michelet)

*Bisse complètement canalisé* (fig. 6). Lorsque les conditions de perméabilité ou de sécurité deviennent mauvaises, la mise sous tuyaux devient nécessaire. C'est le cas de la traversée de zones d'éboulis ou d'avalanches. Des regards de contrôle sont disposés à intervalle régulier pour contrôler l'état des ouvrages. Des ouvrages de guidage de l'eau sont construits aux extrémités, pour éviter les remous et prévenir l'affouillement des berges. Il est à noter que jadis ces tronçons étaient soit creusés dans le sol, auquel cas ils nécessitaient des curages fréquents, soit constitués de chenaux amovibles, retirées en hiver et mises en lieu sûr. De telles manipulations sont, d'un point de vue économique, inconcevables aujourd'hui.

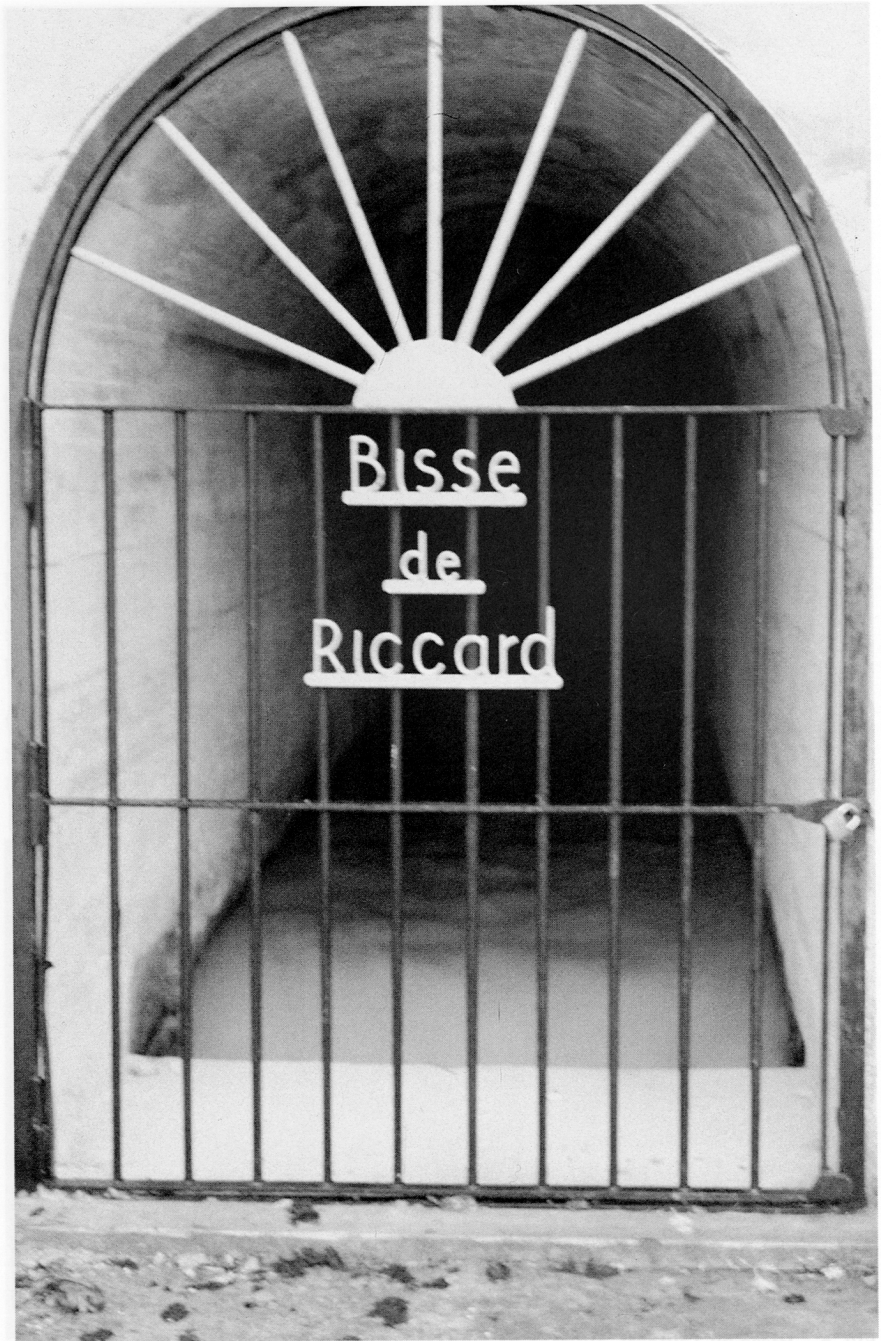
Fig. 7 – Bisse de Riccard, entrée d'une galerie, 1994 (Paul Michelet)

*Galeries* (fig. 7). Il n'est pas rare que les bisses aient emprunté les flancs de falaises pour dérouler leur tracé. Des chenaux en bois reposaient sur des consoles fichées dans le rocher. Dans de nombreux cas, le percement d'une galerie souterraine a résolu les problèmes de maintenance. Ainsi en est-il, par exemple, de certains tronçons des bisses de Riccard, Lens, Saxon. Ces galeries sont conçues pour permettre des usages multiples : passage de canalisations, passage du bétail.

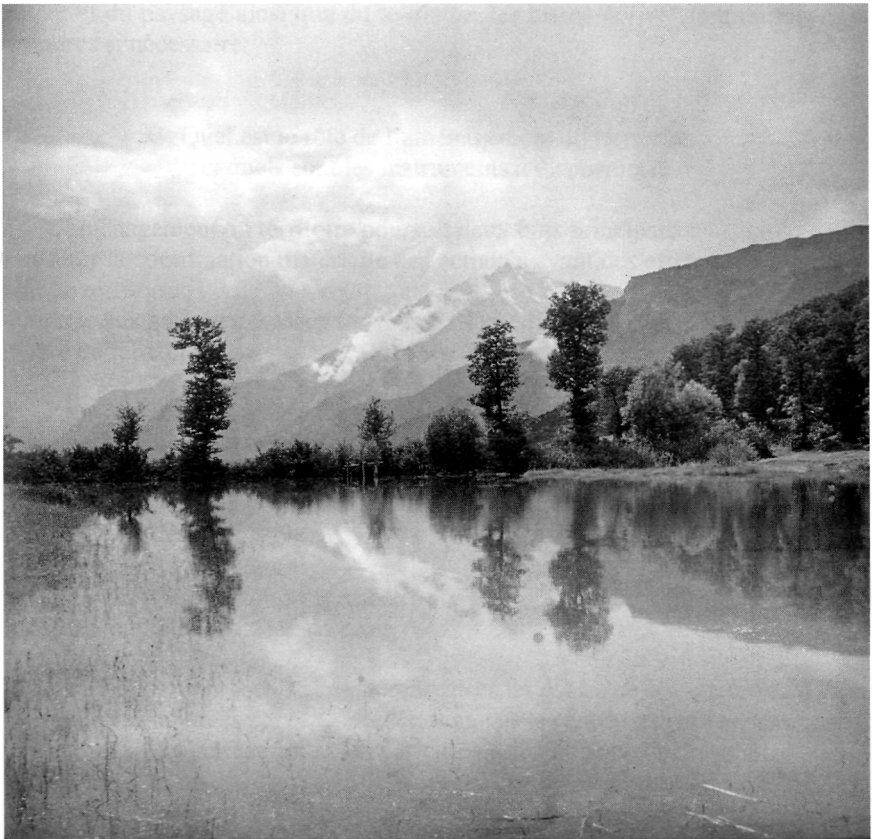
Fig. 8 – Bisse de Savièse, étang, vers 1935 (Charles Paris)

*Autres ouvrages.* Les écluses de dérivation, de décharge, les répartiteurs d'eau, les étangs font également partie de nos préoccupations. Tous ces éléments jouent un rôle fonctionnel important, les étangs et réservoirs particulièrement (fig. 8), puisqu'ils permettent de jouer un rôle éminent sur la régulation des débits d'irrigation. D'autres systèmes sont également de mise, quoique plus rarement utilisés: siphon, pont-passerelle avec tuyaux ou chenaux, troncs d'arbres évidés. Ce dernier système n'est pratiquement pas employé dans le Valais romand, de par la faiblesse des débits transportés.
